GRUNDEJERFORENINGEN NØDDEHAVEN

Vurdering af vejbelægninger i Grundejerforeningen Nøddeha- ven, Værløse

TEKNISK NOTAT

A079360-TN-001

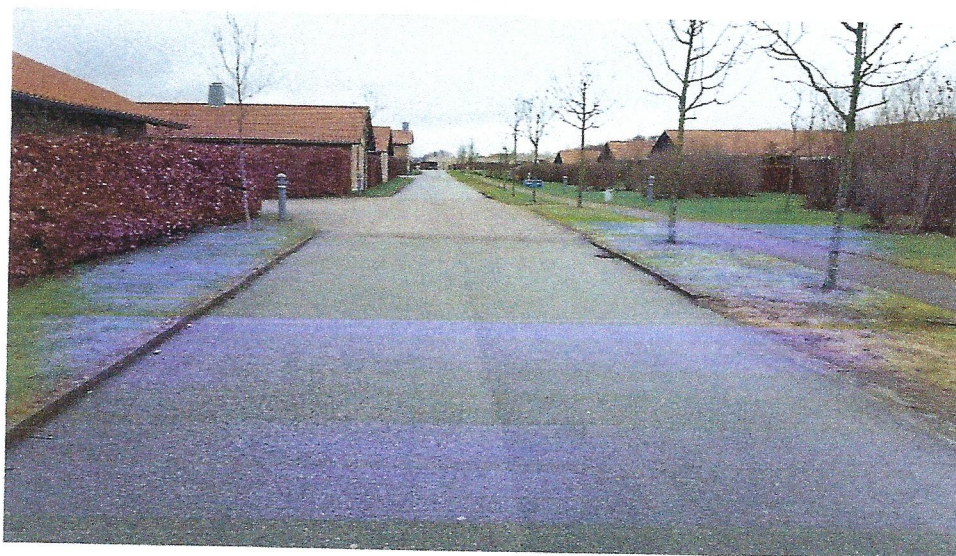
Generelt er belægningerne intakte og i god stand (Figur 2). I lyset af belægningernes alder er tilstanden flot.

Figur 2. Nøddehaven. Stamvejen set fra syd mod nord.

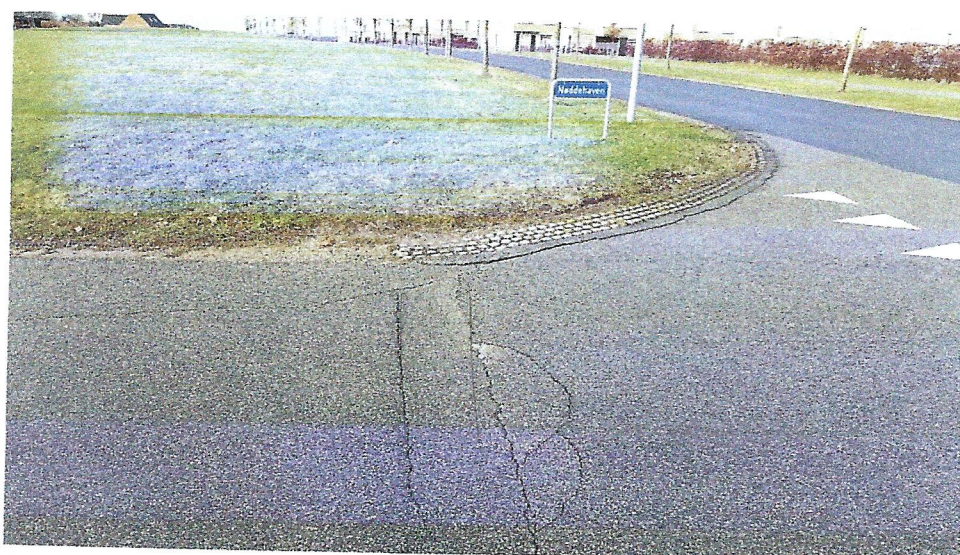
Asfaltbelægningerne er overordnet i god stand. Der er enkelte revner i asfaltbelægningerne i den nordlige ende mod Olaf Becks Allé, og her er der også en ledningsgrav, som har sat sig flere cm (Figur 3).

Figur 3. Nøddehaven – krydset ved Olaf Becks Allé med sunket ledningsgrav og revner langs vejhjørnet.

De få revner bør forsegles med flydende bitumenemulsion, som afstrøes med stenmel. Herved undgår man at revnerne bliver større og eventuelt udvikler sig til huller. Ved at forsegle revnerne forhindrer man desuden, at der trænger vand ned i vejkonstruktionen.

Kantskader og ledningsgrav på stamvejen ved Olaf Becks Allé bør repareres. Kantskaderne kan ifølge det oplyste måske håndteres i forbindelse med kommunens reparation af Olaf Becks Allé. Ledningsgraven bør udbedres ved at fjerne den nuværende belægningen i hele vejens bredde og cirka 0,5 meter på hver side af graven. Når asfaltbelægningen er fjernet, komprimeres grusoverfladen, og en ny asfaltbelægning kan udlægges. Arbejdet bør udføres af ejeren af den ledning, som har været årsag til sætningen i vejbelægningen.

Udbedring af kantskader og ledningsgrav ved Olaf Becks Allé. Udføres af asfaltfirma.

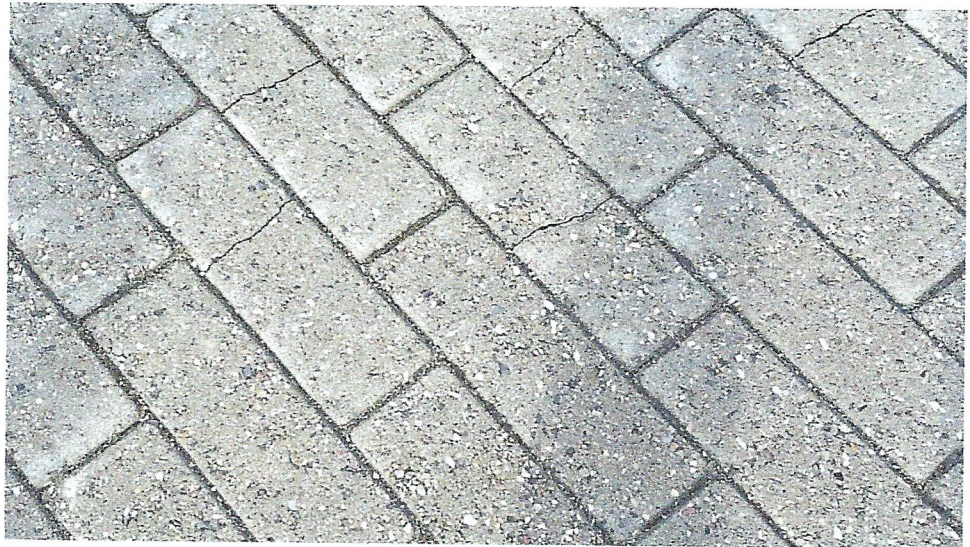
I den nordligste hævede flade på stamvejen er der mange (omkring 50%) knækkede belægningssten – specielt i køresporene (Figur 4). Belægningens funktion er dog ikke påvirket af de knækkede sten, som ligger jævnt og uden opspring.

Figur 4. Knækkede belægningssten på stamvejens nordligste hævede flade.

Knækkede belægningssten specielt på den nordligste hævede flade på stamvejen bør udskiftes til nye sten på et tidspunkt. Områder, hvor stenene har sat sig i forbindelse med parkerede biler eller kørsel med tungere køretøjer, kan efter smag rettes om ved at fjerne stenene, regulere og komprimere underlaget, hvorefter stenene kan lægges igen. Tilsvarende gælder for de enkelte områder, hvor sten er rykket ud af deres oprindelige placering, hvorved der er opstået buer i mønstret, og hvor fugeafstanden er blevet større end oprindeligt.

Udskiftning af belægningssten i nordligste hævede flade på stamvej: cirka 60 m². Udføres af brolægger. Dette kan eventuelt udskydes til et af de kommende år.

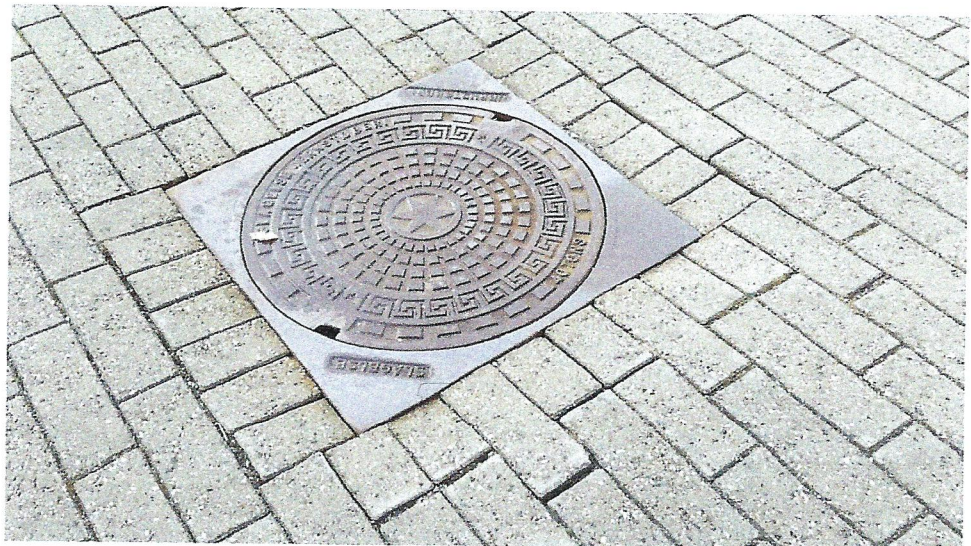
Der er en række steder observeret niveauforskel mellem dæksler/riste og de omkringliggende belægningssten, hvilket skyldes at brøndgods og belægning bevæget sig forskelligt. Det kan flere steder ses, at belægningssten ikke ligger på den tiltænkte måde med det korrekte fald (Figur 5).

Figur 5. Eksempel på niveauforskel mellem brønddæksel og belægning. Belægningsstenene ligger skråt og løst. Der mangler fugemateriale.

På steder med niveauforskel mellem dæksler/riste og belægningssten/fliser bør dæksler/riste reguleres, så de passer med belægningens niveau. Samtidig bør stenene omlægges, så de dels ligger med det tiltænkte fald, og dels så de ligger fast.

Regulering af brønde/riste mv.: cirka 15 stk. Udføres af kloakmester.

Regulering af fliser omkring brønde/riste: 5 m² x 15 stk.. 1-2 dages arbejde for en brolægger.

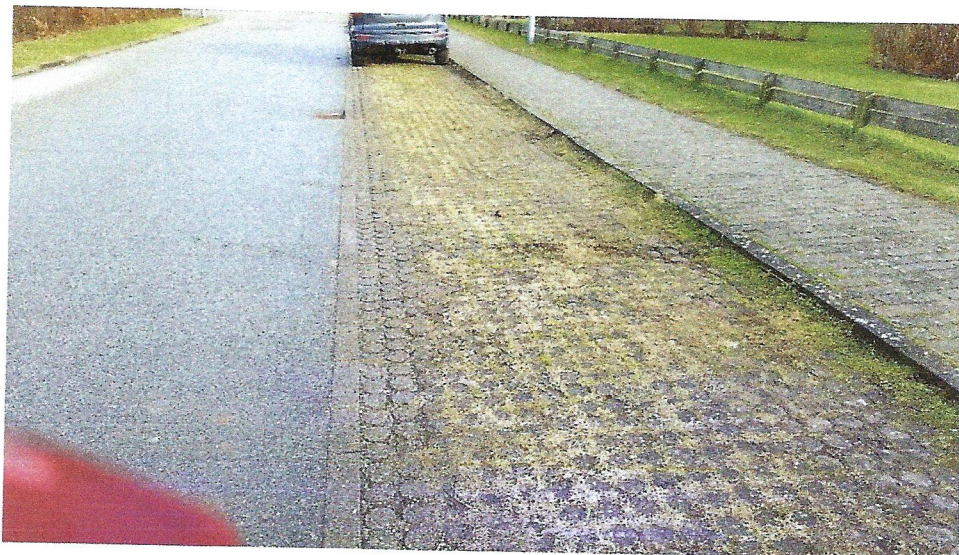
Parkeringsarealer med belægningssten og græsarmeringssten er i et vist omfang dækket af mos (Figur 6). Størstedelen af arealerne med belægningssten og andre stenbelægninger har behov for mere fugemateriale (sand). Fugesandet er nødvendigt for at holde stenene på plads i det tiltænkte mønster.

Figur 6. Parkeringsbås langs stamvejen. Mosbevoksning, græs op ad kantsten, manglende fugemateriale.

Mos-begroede områder (specielt parkeringsarealer med græsarmingssten) bør afrives eller fejtes med en stiv kost. Herefter bør der efterfyldes med nyt fugesand.

Græsbevoksning på kantsten og mellem fuger i stenbelægninger bør fjernes med en gasbrænder.

Som en del af løbende grønt vedligehold i bebyggelsen bør havemand fjerne mos, brænde græs/ukrudt langs kantsten og på belægninger og afslutningvis efterfylde med med fugesand. *Dette bør udføres hvert år.*
